ETUDE de la SINISTRALITE des SOLS COULES

1) Introduction, objet de l'étude

En collaboration avec le Syndicat Français des Métiers de la Résine (SFMR) et l'Association Française des Formulateurs et Applicateurs de Résine (AFFAR) qui en assure le financement, l'Agence Qualité Construction (AQC) a souhaité faire réaliser une étude sur la sinistralité des sols coulés.

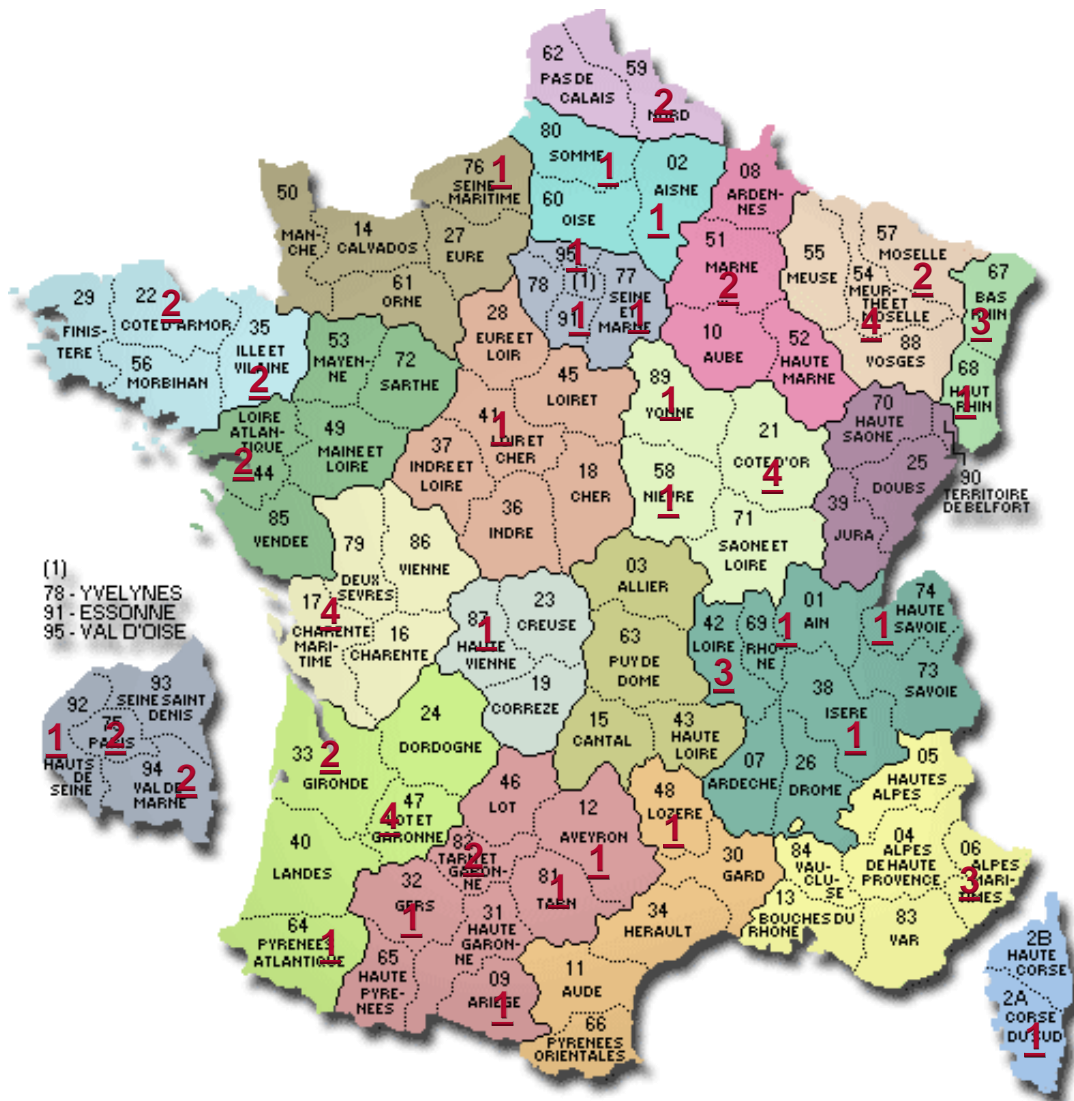
On notera qu'ils couvrent largement le territoire, en métropole et hors métropole.

On peut donc déjà considérer **qu'il n'y a pas de sensibilité régionale particulière pour la sinistralité des sols résines**.

+ Département 974 (La Réunion) : 1

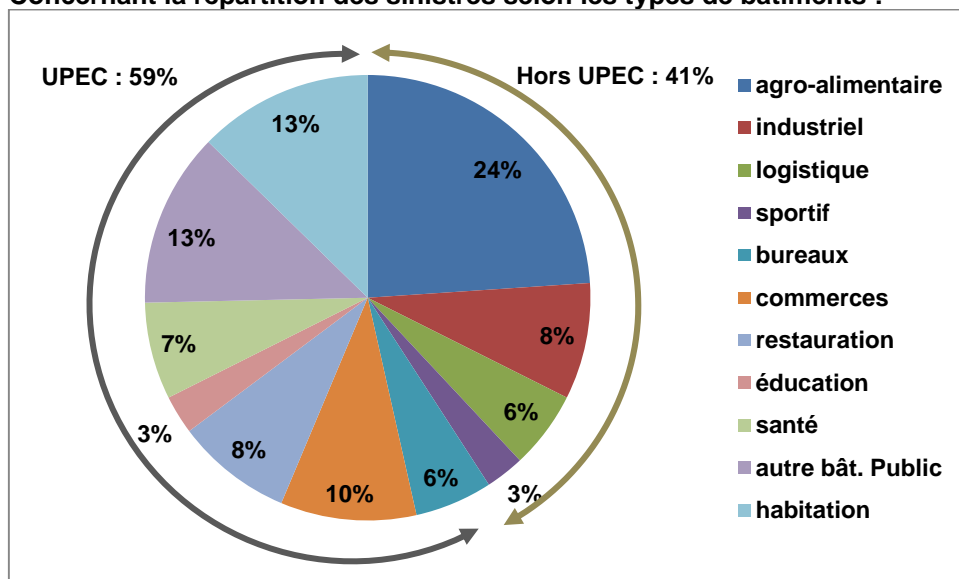
Concernant la répartition des sinistres selon les types de bâtiments :

On note que le type de bâtiment le plus représenté est de type industriel, relevant en particulier de l'industrie agro-alimentaire.

Cela peut s'expliquer par l'utilisation fréquente de sols résines dans ces ateliers, mais aussi par les sollicitations fortes auxquelles ils peuvent y être exposés.

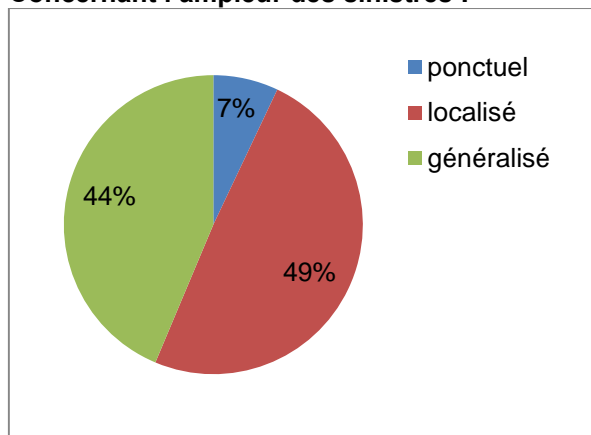
Concernant l'ampleur des sinistres :

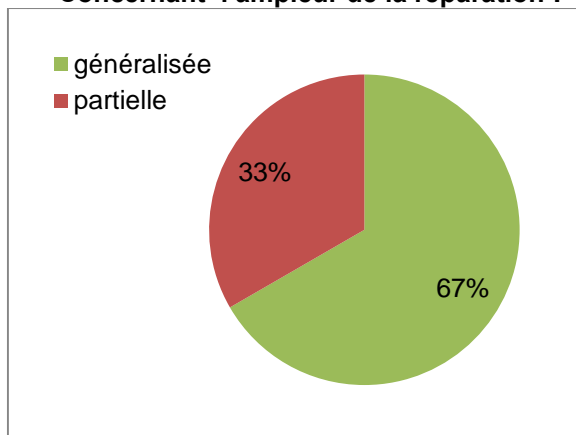
Concernant l'ampleur de la réparation :

Peu de cas concernent des défauts très ponctuels, liés souvent à un point singulier. Il est certes possible que les dégradations ponctuelles soient sous-représentées dans l'échantillon des rapports d'expertise, car elles peuvent être traitées, dans le cadre de l'entretien, sans déclaration de sinistre, ou elles peuvent être déclarées sans être retenues en garantie.

Les défauts dits « localisés » peuvent concerner une ou plusieurs zones du local sinistré, mais sans affecter l'ensemble du revêtement.

Les défauts dits « généralisés » sont observés sur toute la surface du local déclaré sinistré (mais pas forcément pour tous les locaux du bâtiment, et avec une gravité qui peut être variable)

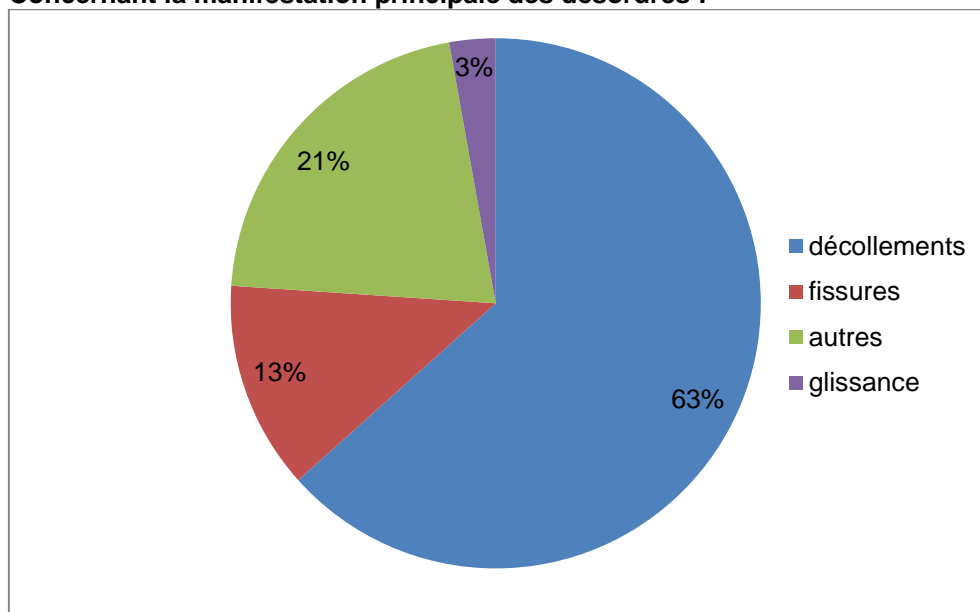
Concernant la manifestation principale des désordres :

On notera que **la pathologie principale concerne les décollements** du revêtement.

Les fissures (non liées directement à un phénomène de décollement) occupent la deuxième place du podium ; elles pourront présenter des stades variés :

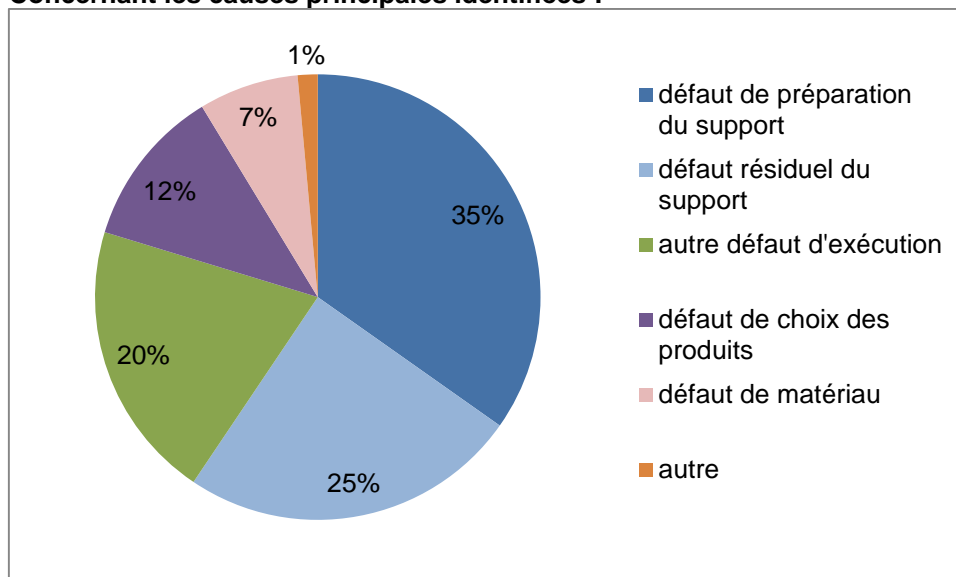
Concernant les causes principales identifiées :

La grande majorité des causes identifiées (60%) est liée au **support** du revêtement :

- Soit un défaut de préparation du support : encore trop humide, trop lisse, empoussiéré, avec résidu d'huile, avec des joints non traités.
- Soit un défaut « résiduel » du support qui ne relevait pas de la préparation courante mais s'est révélé après la mise en œuvre de la résine : des remontées d'humidité persistantes venant du terrain, un support qui se fissure ou se délite, un ancien carrelage qui se décolle, un plancher vétuste qui fléchit, éventuellement une sensibilité à l'alcali-réaction des granulats du support (cité deux fois, mais comme une hypothèse non encore prouvée...)

On peut retenir que c'est l'humidité excessive du support qui apparaît le plus souvent, sans qu'il soit toujours aisé de départager s'il s'agit d'une humidité résiduelle du béton, mal appréciée lors de l'application (décolant de temps et conditions de séchage du support insuffisants), ou s'il s'agit d'un phénomène de remontées persistantes d'humidité depuis le terrain ou l'environnement du support.

Les **autres défauts d'exécution** identifiés sont :

- D'abord des défauts d'épaisseur de résines coulées, ce qui diminue la résistance attendue (à la déchirure, à l'usure, à l'arrachement.)
- Des défauts de traitement des joints du support
- Des défauts de traitement sur points singuliers (en particulier en rives de caniveaux)
- Des défauts de mélange et de dosage

Les **défauts liés à la conception**, avec une prescription et un choix de produit inadaptés à l'usage, sont invoqués minoritairement, dans 12% des cas :

Le **défaut intrinsèque du matériau** est invoqué plus rarement.
